**MASTERPOL**<sup>®</sup>  
*Piscina Complexa*

Esta notável piscina residencial, localizada em bairro nobre da cidade de São Paulo e concluída ao final de 2020, é o resultado de projeto de arquitetura diferenciado, cuidadosa engenharia e perfeita impermeabilização.

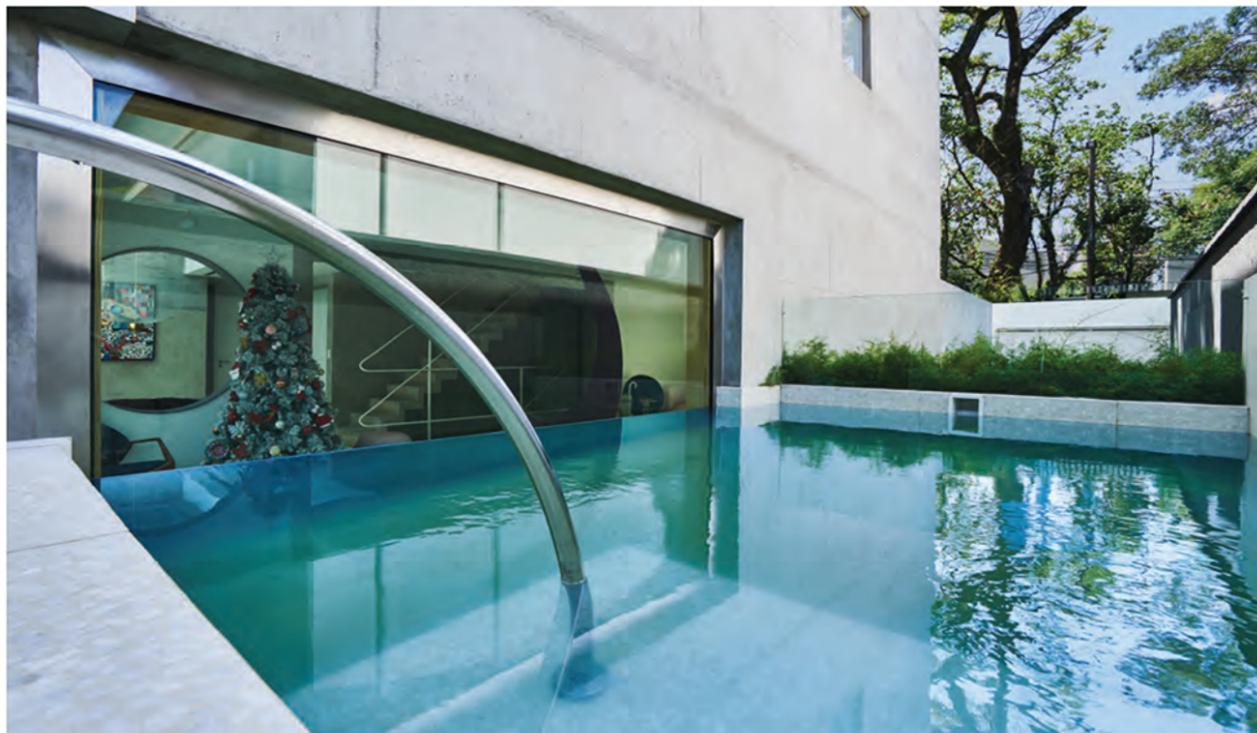
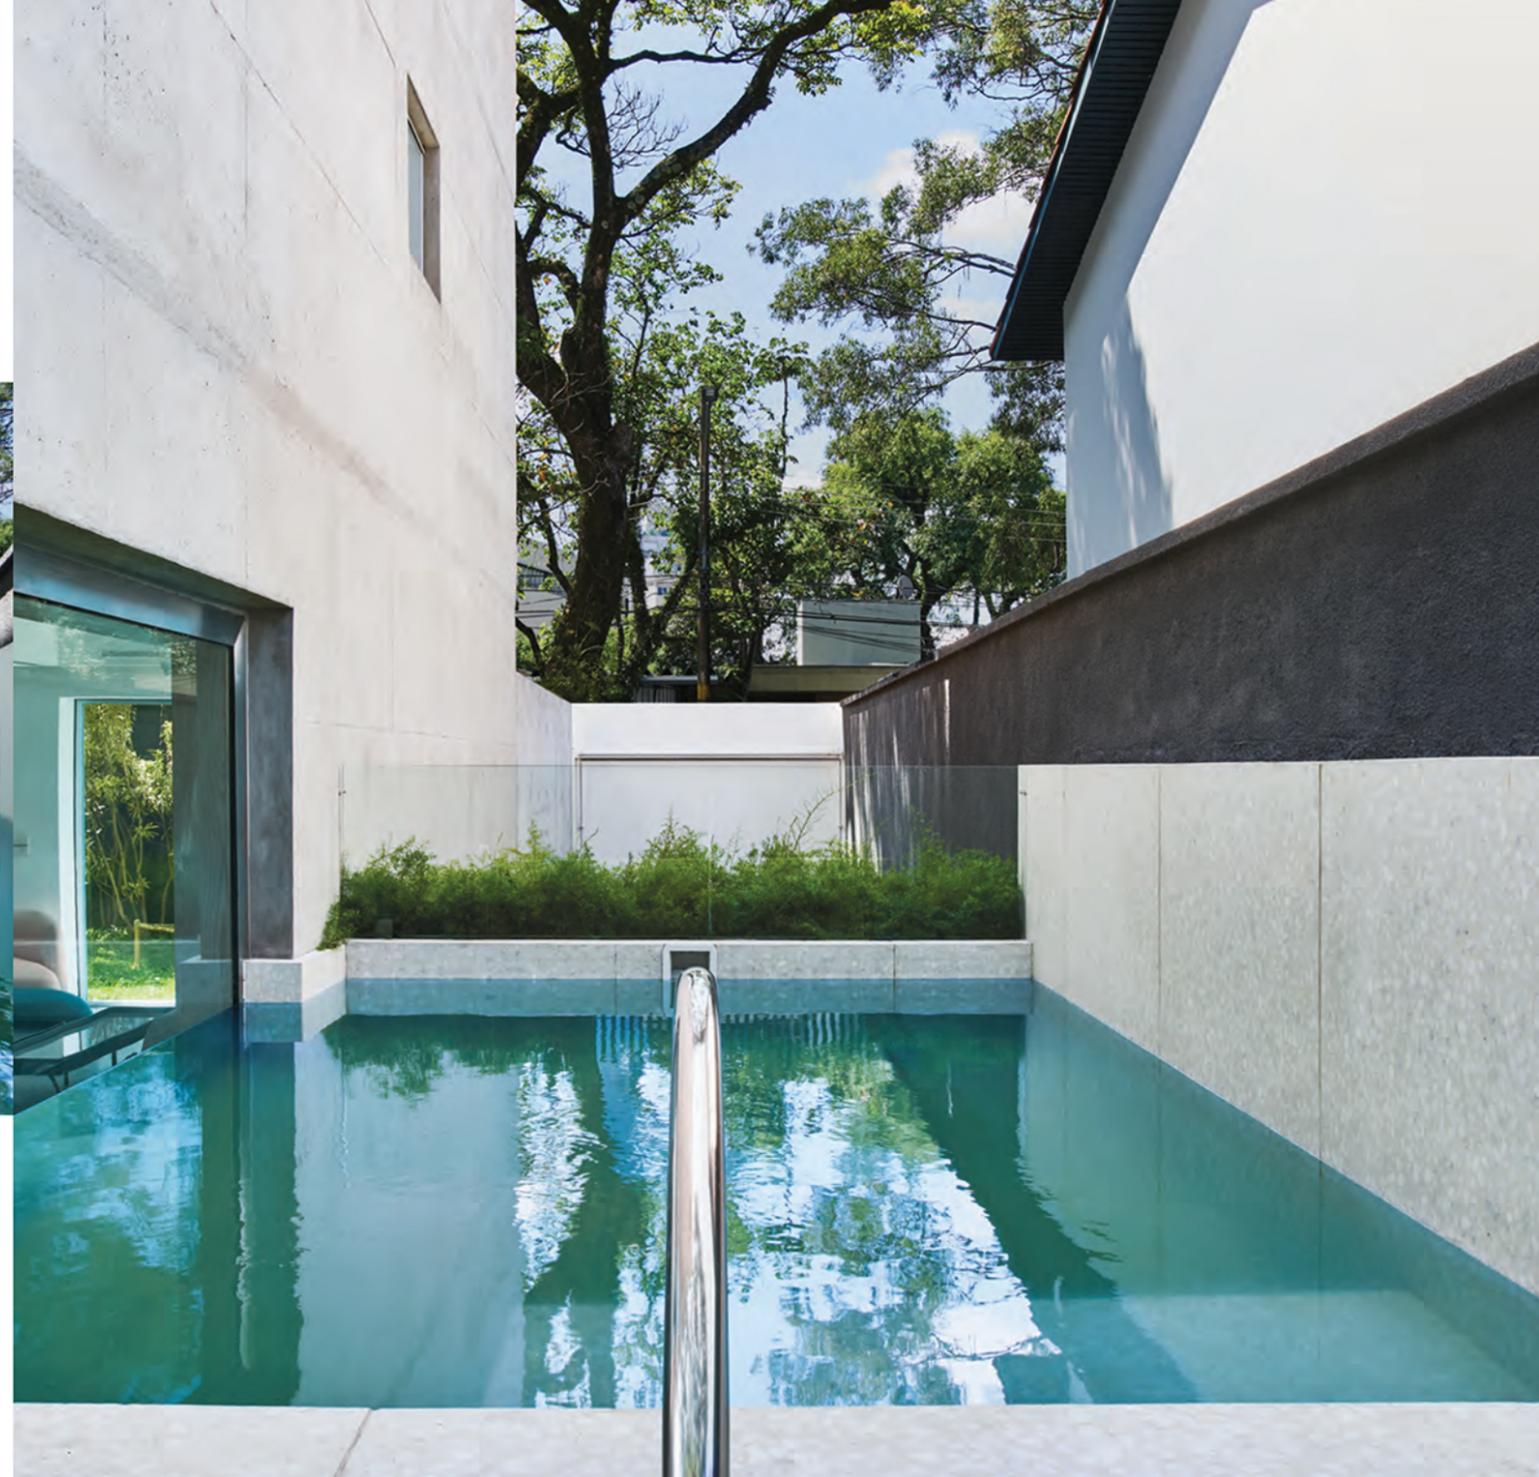
A piscina foi projetada com fechamento lateral em vidro, que aproveitou o mesmo vão luz da porta, permitindo iluminação natural da sala e contato visual entre ambientes interno e externo.

Houve também ampliação da área da garagem, com demolição de uma parede interna o que acarretou a necessidade de reforço estrutural: foram implantados pilares metálicos, deslocados em relação ao vértice da construção, reforços com placas metálicas sob a laje e tirante de apoio.

Construiu-se a piscina com três paredes laterais sobre a laje da garagem e fechamento lateral em vidro duplo, apoiado em caixilho de aço inox. Caixilho e vidro só puderam ser confeccionados a partir das medidas finais obtidas após a cura do concreto. Nesta situação, e diante da impossibilidade de uso de água, o teste de carga foi cuidadosamente monitorado e realizado com o emprego de 700 sacos de areia, equivalente a 14t.

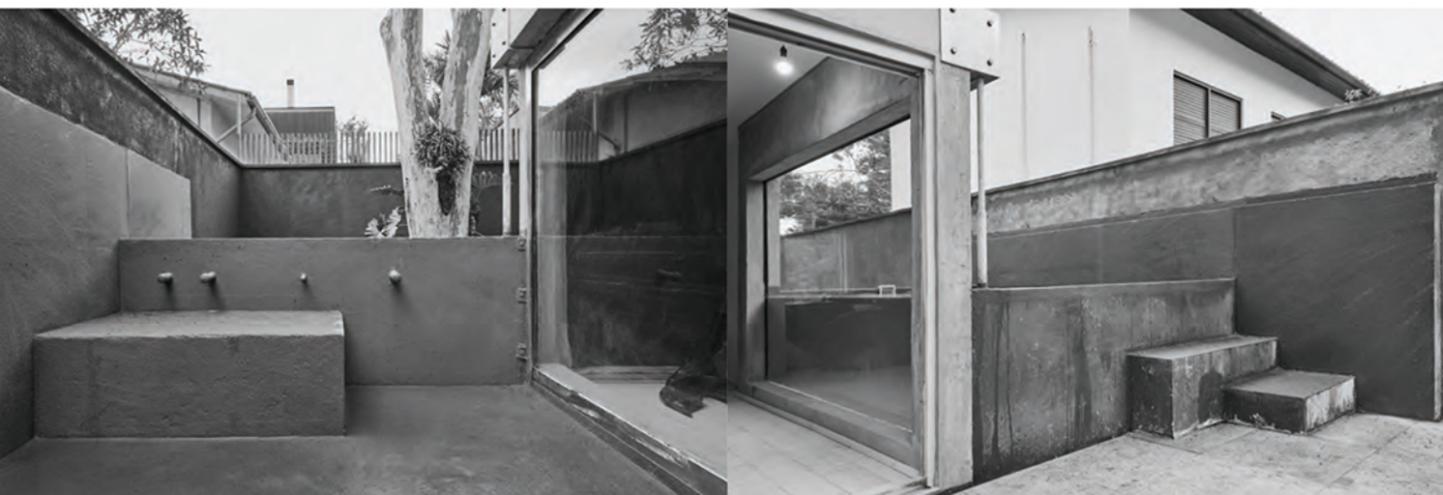
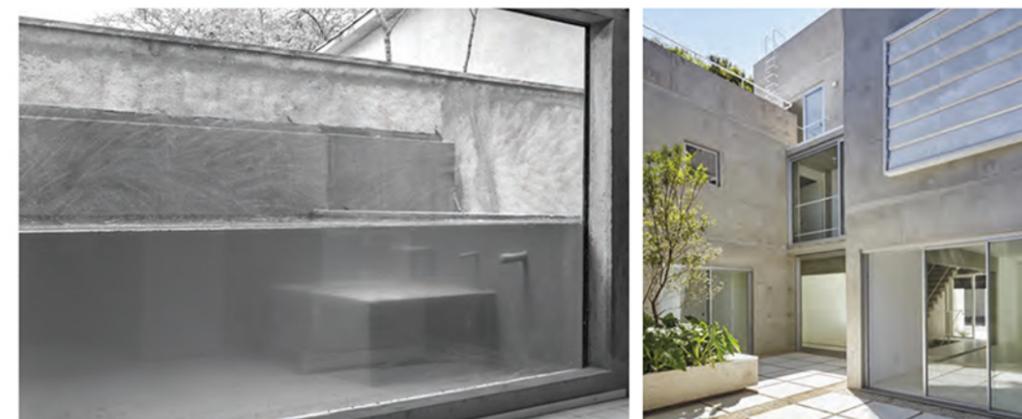
O projeto e execução da impermeabilização couberam à empresa SIIM que elegeu, para esta demanda extremamente exigente, o sistema **MASTERPUR VD - MASTERPOX Primer 900 - MASTERPUR Primer M05349**, fornecido pela **Masterpol** e que permitiu satisfazer a exigência do projeto arquitetônico de camada impermeabilizante de baixa espessura, com aderência diretamente no caixilho e execução do revestimento sobre a membrana.

Impermeabilização concluída em cinco dias, a piscina permaneceu em teste de estanqueidade por trinta dias e encontra-se em plena utilização desde então.
